**GOED VOORONDERZOEK, GOEDE WERKPROCEDURES,
GEKWALIFICEERD PERSONEEL, TOEKOMSTIG ONDERHOUDSSCHEMA**

SLIJTVASTE LAGEN: MOBIEL AANGEBRACHT

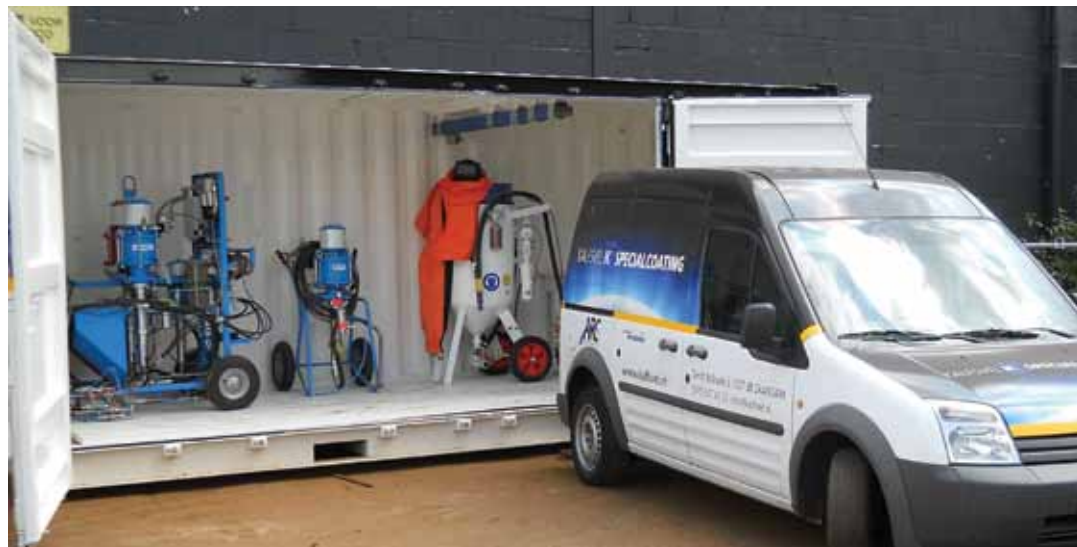
De container met vakspecialisten is op afroep te huur, ter plaatse worden de compressor en luchtafzuiging erbij gehuurd.

de kwast ging het prima, maar zo gauw het groter werd was er meer capaciteit nodig waar het bedrijf niet voor toegerust was," aldus Kalfsvel. Hij besloot een afzonderlijke tak aan zijn bedrijf toe te voegen: Special Coatings met een mobiele ARC-unit. Er werden een geavanceerde straalketel en een 2K-pomp aangeschaft, met speciaal geprepareerde cilinders zodat veel langer met keramische coatings gespoten kon worden zonder slijtageverschijnselen. "Met die mobiele unit gaan we nu naar de klant toe. Alle personeelsleden zijn VCA-gecertificeerd voor leidinggevend niveau, en hebben op het hoogste kwaliteitsniveau gewerkt. Want 70% van wat fout gaat bij het conserveren komt door de applicateur. We houden ons er heel erg strak aan. Toevallig was ik bij een andere firma die voor een petrochemisch bedrijf werkt. Daar is zo ontzettend veel werk, en ze hebben normen óók op dat niveau met zout- en stoffesten, Ra-waardes voor de ruwheid... We hebben zelf een certificaat gemaakt, de controleur van
