**GOED VOORONDERZOEK, GOEDE WERKPROCEDURES,  
GEKWALIFICEERD PERSONEEL, TOEKOMSTIG ONDERHOUDSSCHEMA**

# SLIJTVASTE LAGEN: MOBIEL AANGEBRACHT

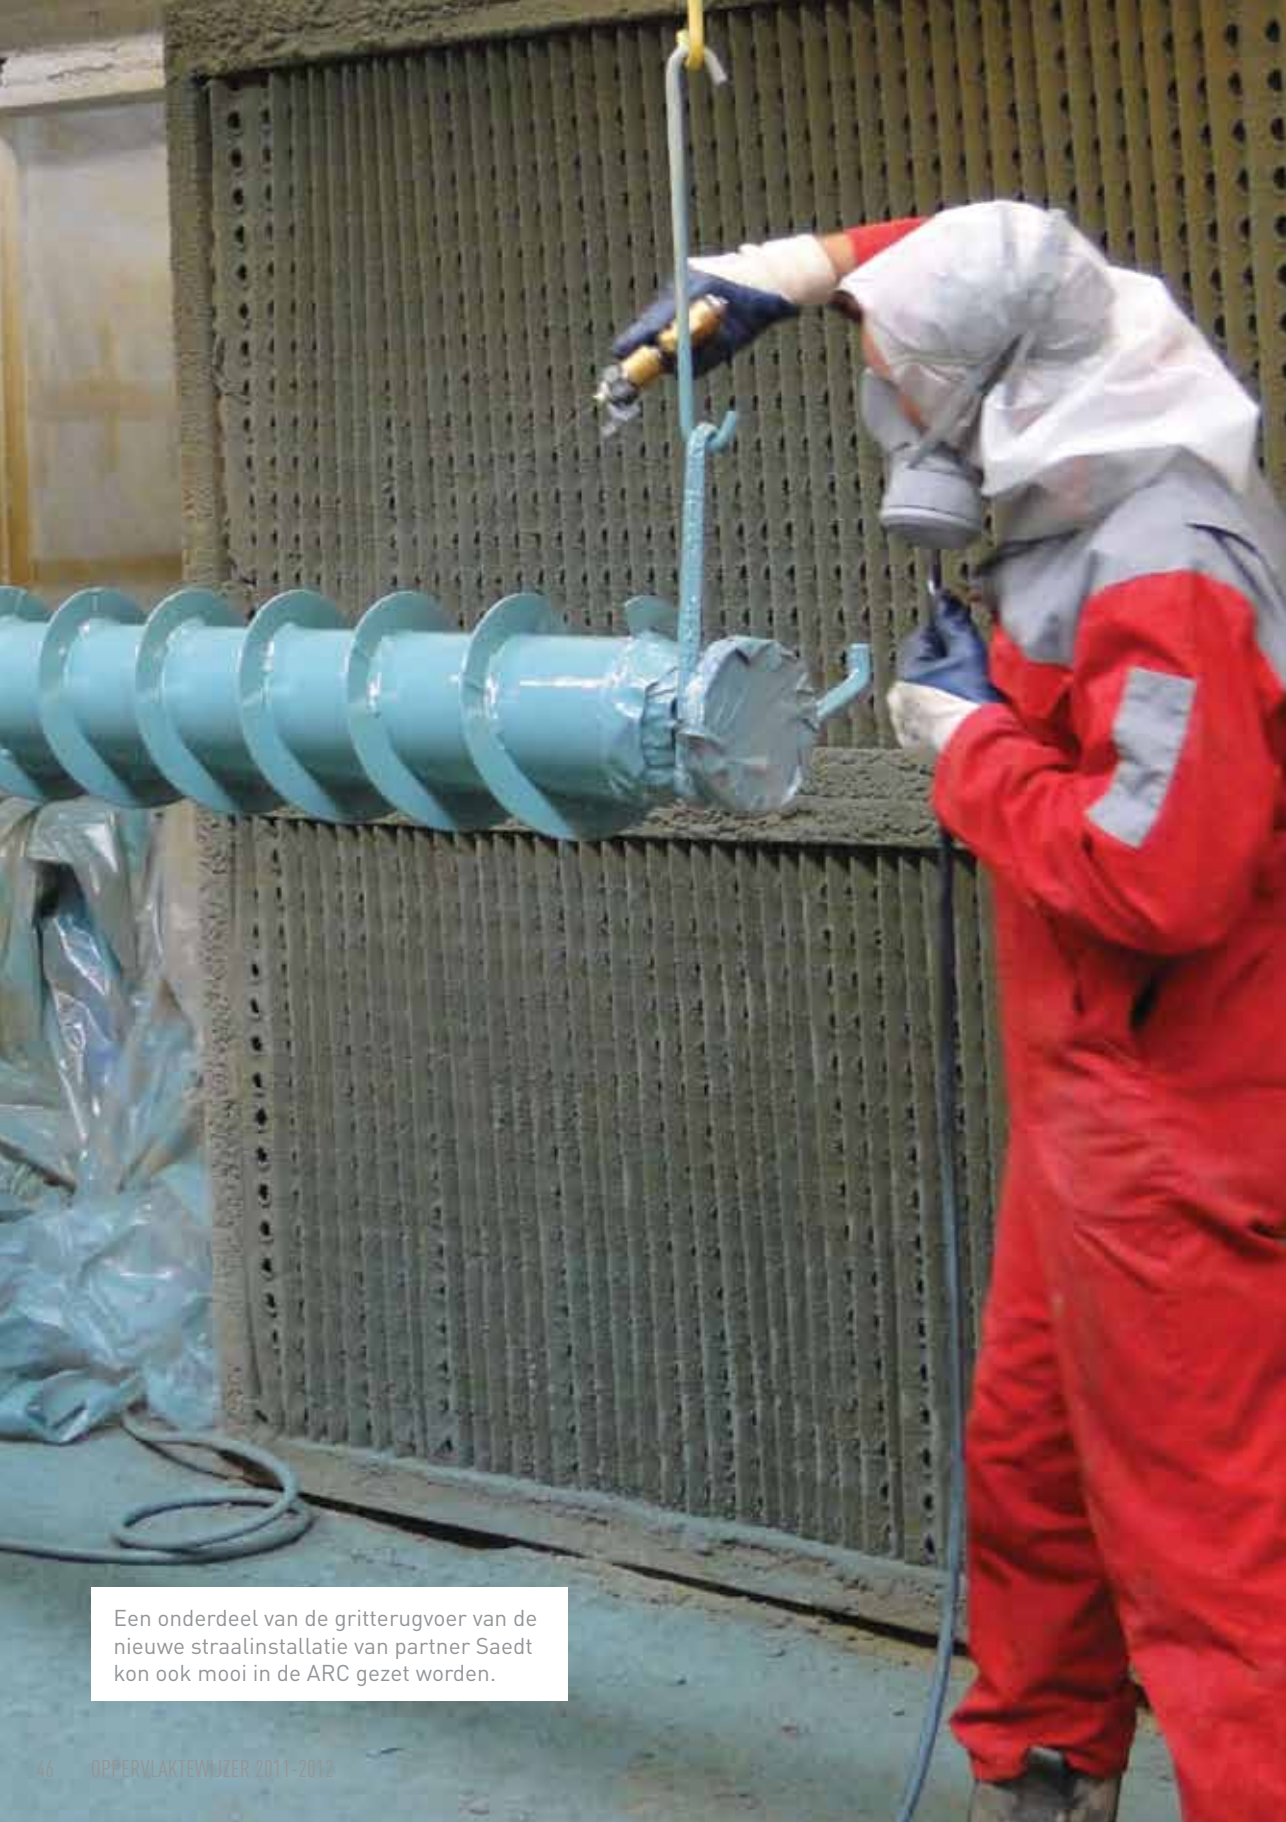
Een onderdeel van de gritterugvoer van de nieuwe straalinstallatie van partner Saedt kon ook mooi in de ARC gezet worden.

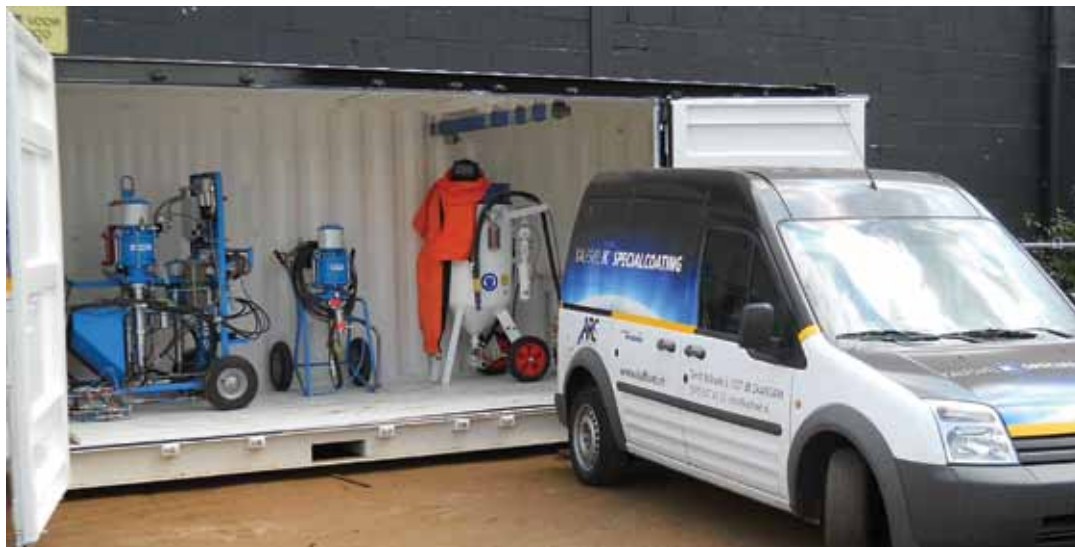
De container met vakspecialisten is op afroep te huur, ter plaatse worden de compressor en luchtafzuiging erbij gehuurd.

de kwast ging het prima, maar zo gauw het groter werd was er meer capaciteit nodig waar het bedrijf niet voor toegerust was," aldus Kalfsvel. Hij besloot een afzonderlijke tak aan zijn bedrijf toe te voegen: Special Coatings met een mobiele ARC-unit. Er werden een geavanceerde straalketel en een 2K-pomp aangeschaft, met speciaal geprepareerde cilinders zodat veel langer met keramische coatings gespoten kon worden zonder slijtageverschijnselen. "Met die mobiele unit gaan we nu naar de klant toe. Alle personeelsleden zijn VCA-gecertificeerd voor leidinggevend niveau, en hebben op het hoogste kwaliteitsniveau gewerkt. Want 70% van wat fout gaat bij het conserveren komt door de applicateur. We houden ons er heel erg strak aan. Toevallig was ik bij een andere firma die voor een petrochemisch bedrijf werkt. Daar is zo ontzettend veel werk, en ze hebben normen óók op dat niveau met zout- en stoffesten, Ra-waardes voor de ruwheid... We hebben zelf een certificaat gemaakt, de controleur van
